## **Marmoreados da Igreja São Luís dos Franceses (Lisboa):**

Estado de conservação, caracterização das Argamassas e da camada pictórica

Dissertação apresentada na Faculdade de Ciências e Tecnologia da Universidade Nova de Lisboa para a obtenção do grau de Mestre em Ciências da Conservação

**Julho, 2011**

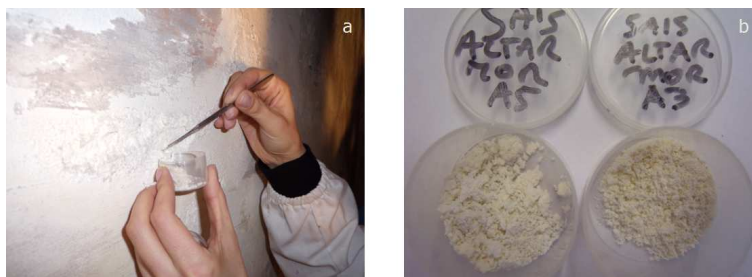
Fig. 4.2 – Amostras de eflorescências salinas coligidas. a) recolha de sais à superfície, b) amostras A3 e A5 da parede NW.

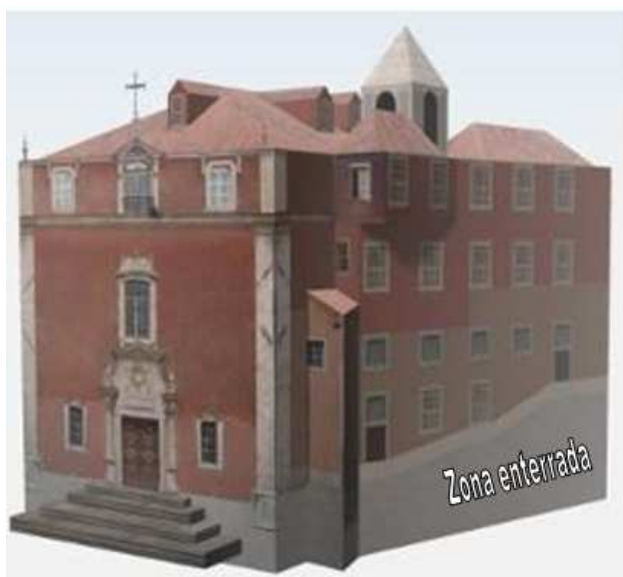
Fig. 5.3 – Reconstituição 3D, do alçado principal (SW) e lateral direito (SE), onde se destaca a zona enterrada, in Google Earth, 2011.

No que se refere às condições locais do edifício, deve salientar-se o facto de que a igreja confina com edificações a NW e NE (Anexo II – Fig. II.1), e que as paredes exteriores NW, NE e SE são de contenção de terras (figs. 5.3 e 5.4). A parede a NW, enterrada, tem um diferencial de cotas de 8,6m em relação à cota do pavimento interior da Capela-mor. Estas paredes estão portanto sujeitas às humidades do terreno, ou seja “per descencum” (pluvial) e “per ascensum” (terreno de fundação). Nas figs. 5.5 e 5.6 evidenciam-se algumas das patologias relativas ao exterior do edifício.

Conforme anteriormente descrito, o edifício encontra-se implantado num terreno com declive acentuado (fig. 5.3 e 5.4), ladeado por edifício vizinhos (Anexo II, fig. II.1) a NW (edifício com nº policia 76) e NE (Coliseu dos Recreios), e em períodos de pluviosidade, a água da chuva que se infiltra nos solos permeáveis e também eventualmente por insuficiente estanquidade dos sistemas hidráulicos de drenagem de águas pluviais, entra no subsolo a montante do edifício, e percola nos estratos subterrâneos, e quando chega ao edifício da Igreja encontra uma barreira de passagem, ou seja, as fundações e as paredes enterradas do edifício a NE e NW, fazendo aumentar a pressão hidrostática no tardo das paredes. Como as paredes enterradas não estão devidamente impermeabilizadas, a a grande pressão hidrostática conduz ao atravessamento da parede de alvenaria de pedra, manifestando-se escorrimentos de humidade no interior da parede, provocando degradação nos rebocos e principalmente nos estuque, devido à presença de gesso, que se altera com presença de humidade.

A solução de intervenção proposta será no sentido de anular as duas entradas de humidade “per descencum” e “per ascensum”.

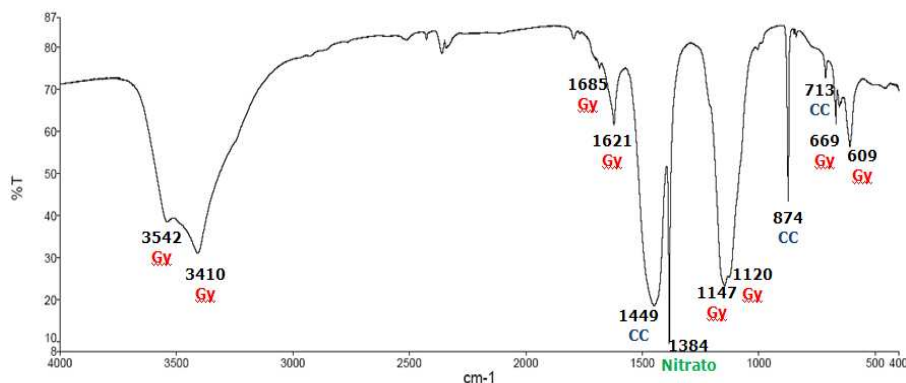
Foi também efectuada uma análise mineralógica da amostra A5, de eflorescências salinas, por FTIR, onde identificado estes sais, que são constituídos essencialmente por gesso e nitrato (fig. 5.23), refira-se que a calcite identificada corresponderá ao material do substrato e que terá sido coligido quando da recolha da amostra.

Fig. 5.23 – Espectro de FTIR, amostra A5, Refª AM5c. Refª CC, refere-se aos picos da calcite ( $\text{CaCO}_3$ ). Refª Gy, refere-se aos picos da gesso ( $\text{CaSO}_4 \cdot 2\text{H}_2\text{O}$ ).

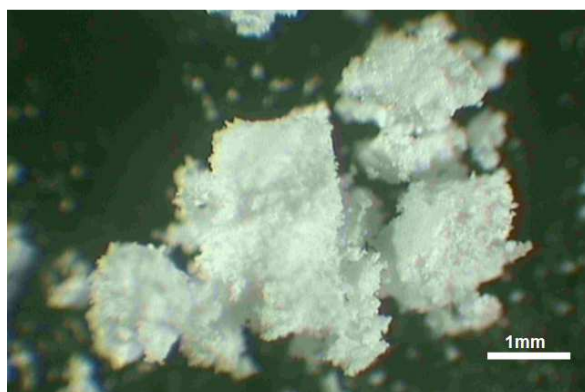
A observação destas eflorescências salinas à lupa binocular permitiu verificar a predominância de agregados de cristais hialinos e brancos de forma tabular (fig. 5.28).

Fig. 5.28 – Agregados de cristais hialinos e brancos de forma tabular.

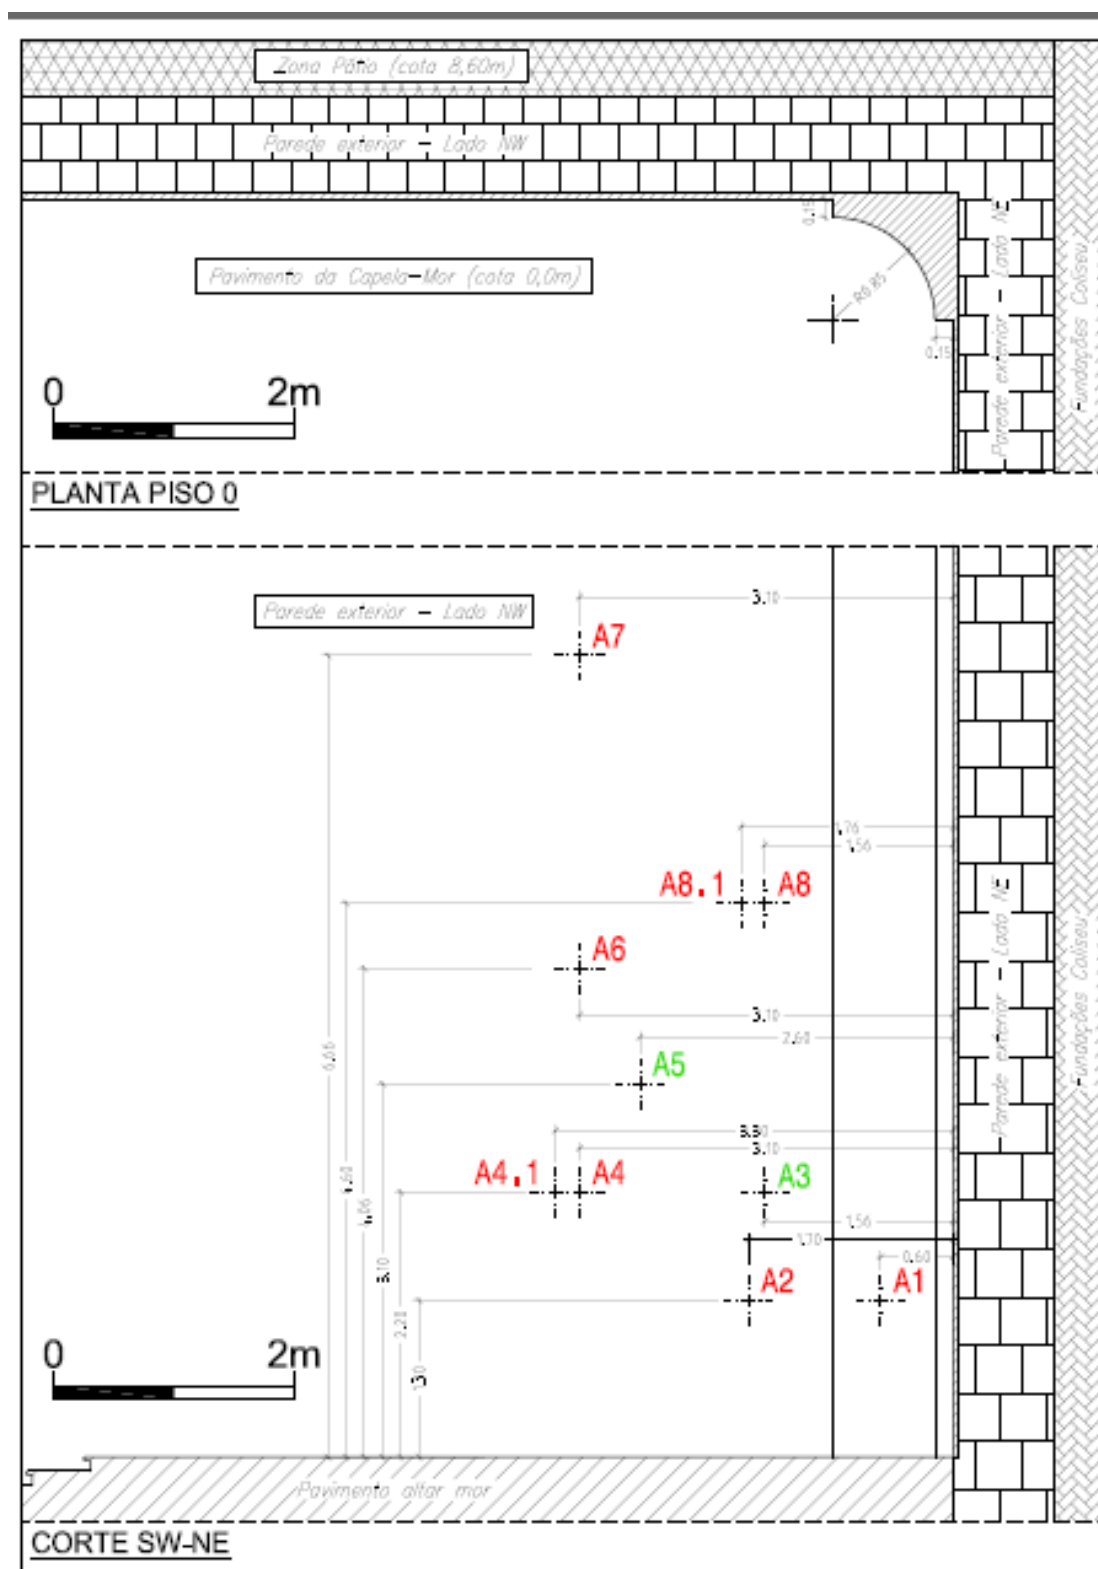
Fig. III.1 – Localização das amostras coligadas em 24.02.2010. Locais identificados a vermelho referem-se a amostras de revestimento e a verde a amostras de efflorescências salinas.

Observação: A amostra A2 ficou totalmente destruída, aquando da amostragem, devido à elevada humidade na parede.
